## **GEOTECHNISCHER BERICHT**

### **Baugrund- und Schadstoffuntersuchung Dagersheim**

**„Im Rübländer“,  
71034 Böblingen - Dagersheim  
(Flurstücknummer 1271)**

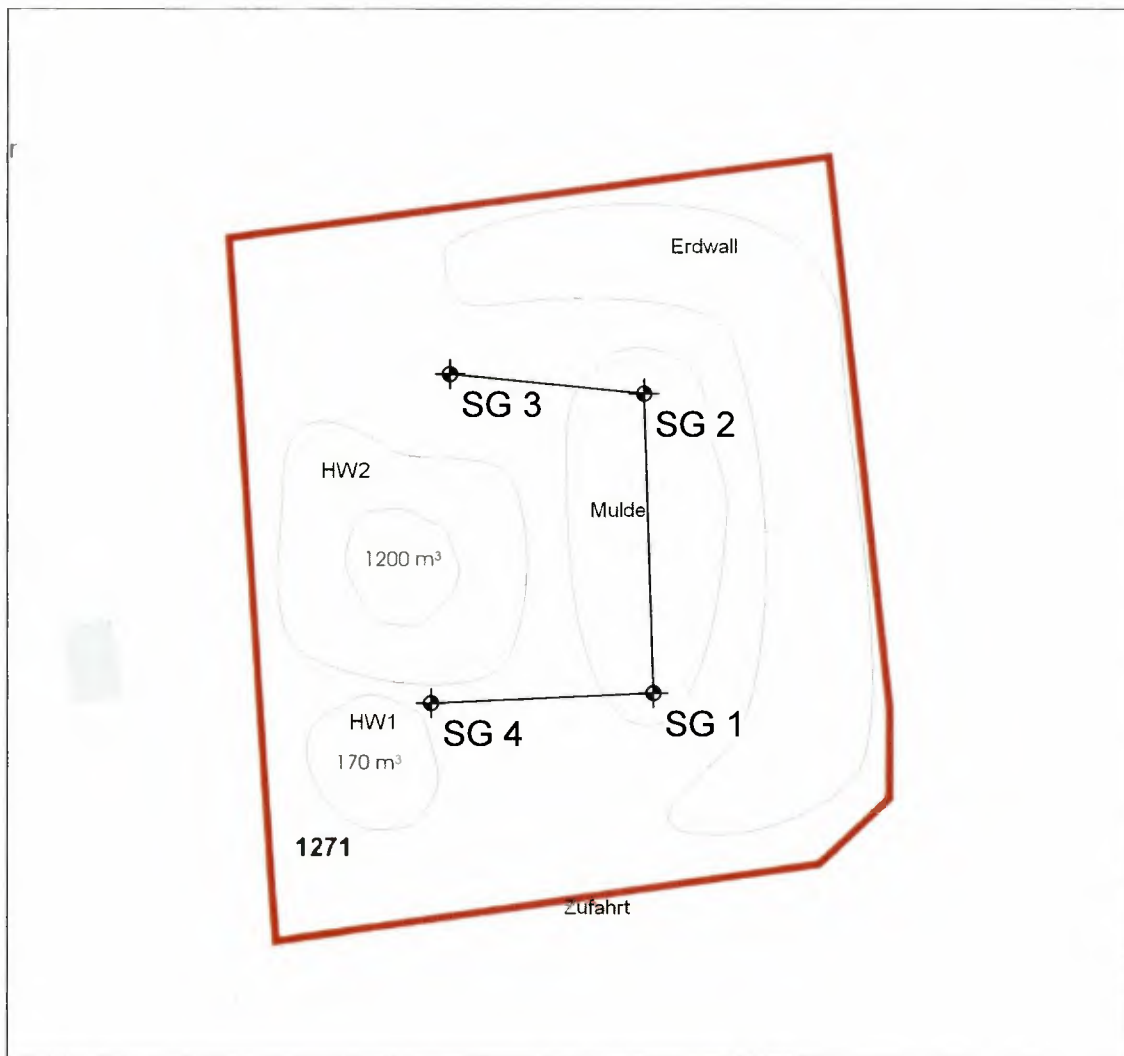
**Aufschlussverfahren:** Zur Erkundung der Untergrundverhältnisse wurden 4 Schürfgruben (SG1 - 4) bis in eine max. Tiefe von 1,2 m durchgeführt. Die Lagen sind im Lageplan in der Anlage 1.1 dargestellt.

**Bohrpunktkarte**

Die Profile der Schürfgruben SG1 – SG4 mit Taschenpenetrometerwerten sind als Anlage 2 beigelegt. Die Lage der Schürfgruben und die Schnitte mit Darstellung des Baugrundmodells findet sich in der Anlage 1. In den Schnitten sind die auftretenden Schichten derart zusammengefasst, dass die Signatur entsprechend der überwiegenden Gesteinsart gewählt wurde. Der gesamte Schichtenaufbau zeichnet sich durch die generelle Abfolge „Oberboden / Auffüllung – Lösslehm“ aus.

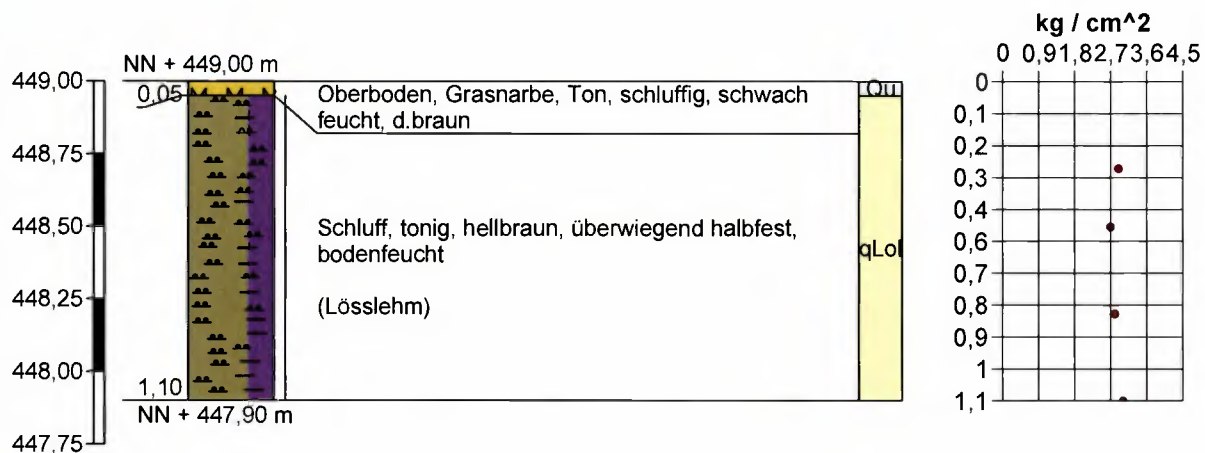
Anlage 2.1

| <u>Schurf 1</u><br>(Mulde) | -1,10 m | Lösslehm unter Grasnarbe: Schluff, tonig bis schwach tonig, hellbraun, überwiegend halbfest, bodenfeucht. |

# SG 1

## Penetrometer

**Zeichnerische Darstellung von Bohrprofilen nach DIN 4023**

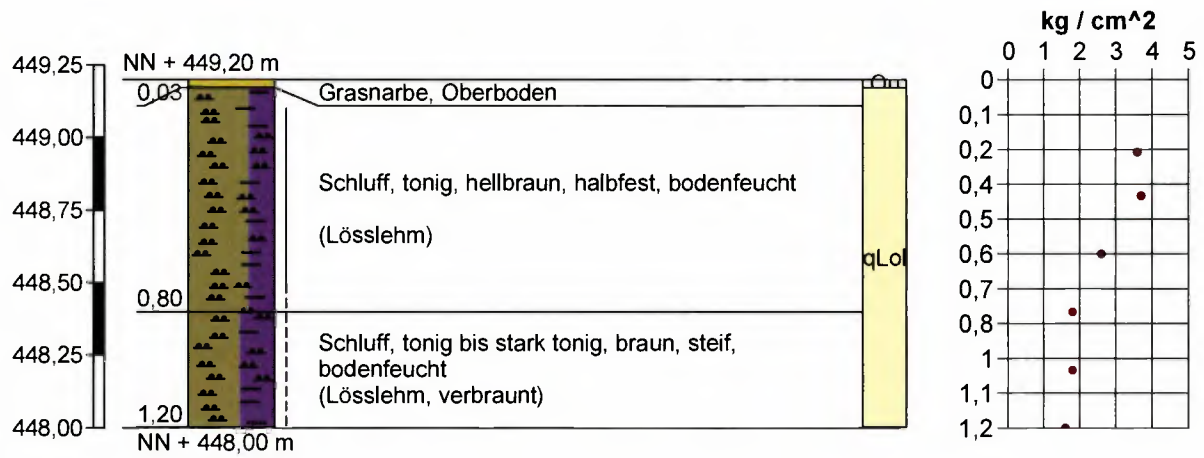
Anlage 2.2

| <u>Schurf 2</u><br>(Mulde) | -0,80 m | Lösslehm unter Grasnarbe: Schluff, tonig – schwach tonig, halbfest, bodenfeucht. |
| | -1,20 m | Lösslehm: Schluff, tonig - stark tonig, steif, feucht, ab 1,0 m stark verbraunt, modriger Geruch. |

## SG 2

### Penetrometer

**Zeichnerische Darstellung von Bohrprofilen nach DIN 4023**

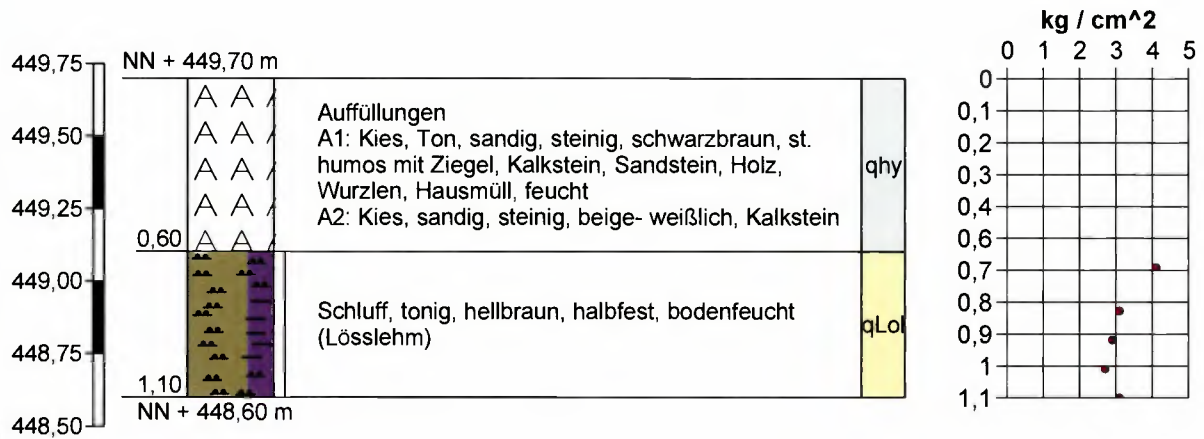
Anlage 2.3

| <u>Schurf 3</u> | -0,60 m | Auffüllung A1: Kies, Ton, sandig, steinig, schwarzbraun, stark humos, feucht, Ziegel, Kalkstein, Sandstein, Holz, Wurzeln, Hausmüll.<br>Auffüllung A2: Kies (Kalkstein), steinig bis tlw. stark steinig sandig, bräunlichweiß/beige, |
| | -1,10 m | Lösslehm: Schluff, tonig, hellbraun, halbfest, bodenfeucht. |

# SG 3

## Penetrometer

**Zeichnerische Darstellung von Bohrprofilen nach DIN 4023**

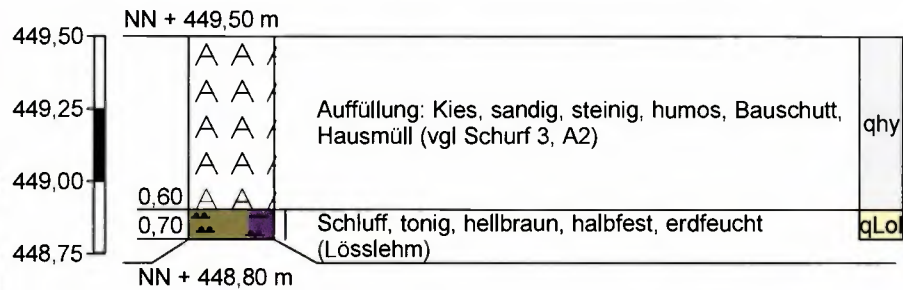
Anlage 2.4

| <u>Schurf 4</u> | -0,60 m | Auffüllung A1: Kies, Ton, sandig, steinig, schwarzbraun, stark humos, feucht, Ziegel, Kalkstein, Sandstein, Holz, Wurzeln, Hausmüll. |
| | -0,70 m | Lösslehm: Schluff, tonig, hellbraun, steif-halbfest, bodenfeucht |

## SG 4

**Zeichnerische Darstellung von Bohrprofilen nach DIN 4023**
